## **ΑΝΑΛΥΣΗ ΤΗΣ ΠΛΗΜΜΥΡΑΣ ΤΗΣ 15/11/2017 ΣΤΗ ΔΥΤΙΚΗ ΑΤΤΙΚΗ ΜΕ ΑΞΙΟΠΟΙΗΣΗ ΔΟΡΥΦΟΡΙΚΗΣ ΤΗΛΕΠΙΣΚΟΠΗΣΗΣ**

Δρ. Χαράλαμπος (Χάρης) Κοντοές

**Υπηρεσία FloodHub**

Ανάλυση της πλημμύρας στη δυτική Αττική στις 15/11/2017  
Analysis of the flood in west Attica on 15/11/2017

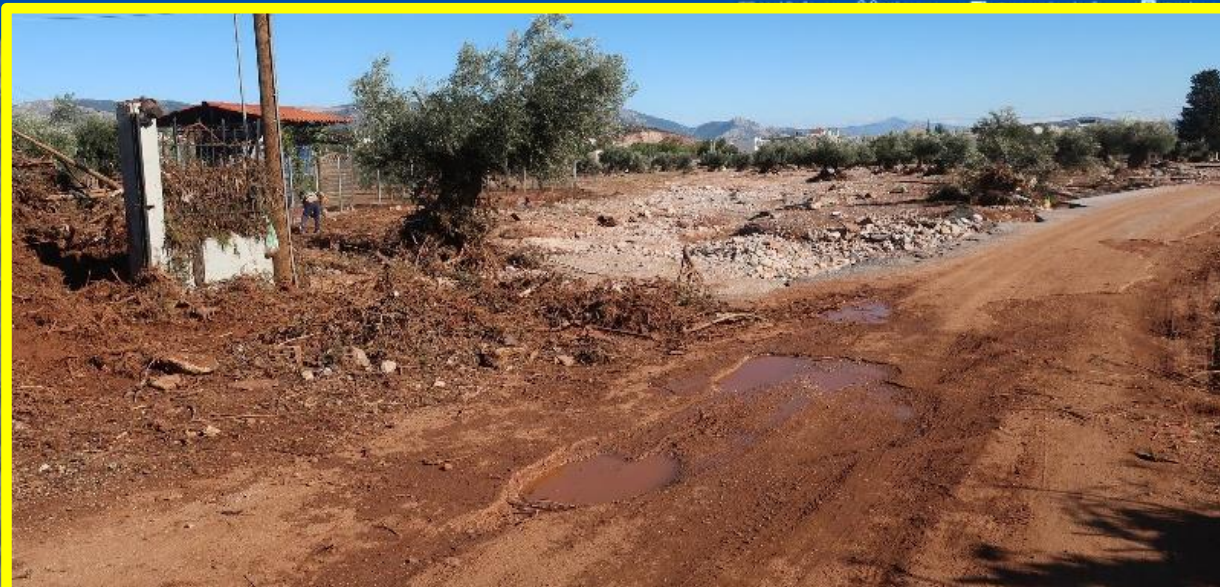
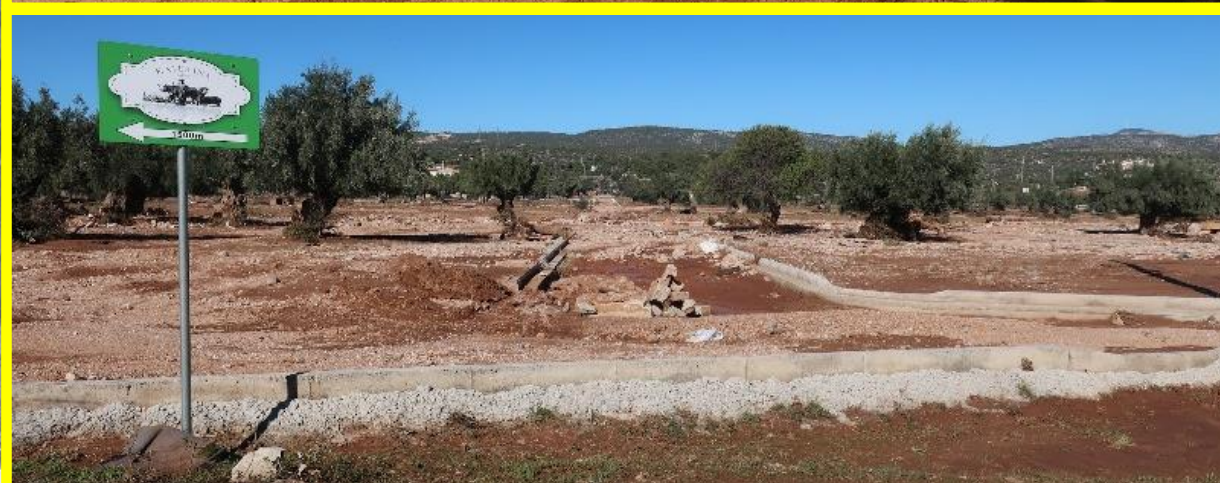
Χαρακτηριστικό  
παράδειγμα 2:

Η φυσική ροή του  
ρέματος Σούρες  
παρεμποδίζεται σε  
διάφορα σημεία από  
ιδιωτικές (π.χ. Δ.  
Βακόντιος ΑΕΒΕ) αλλά  
και δημοτικές  
εγκαταστάσεις  
(εργοτάξιο Δήμου  
Μάνδρας).

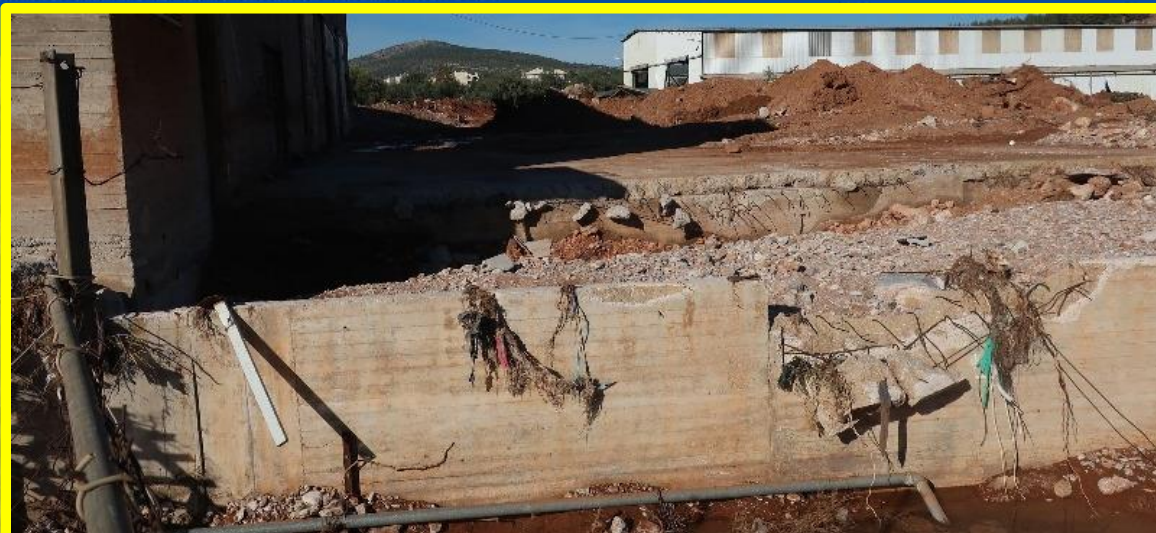
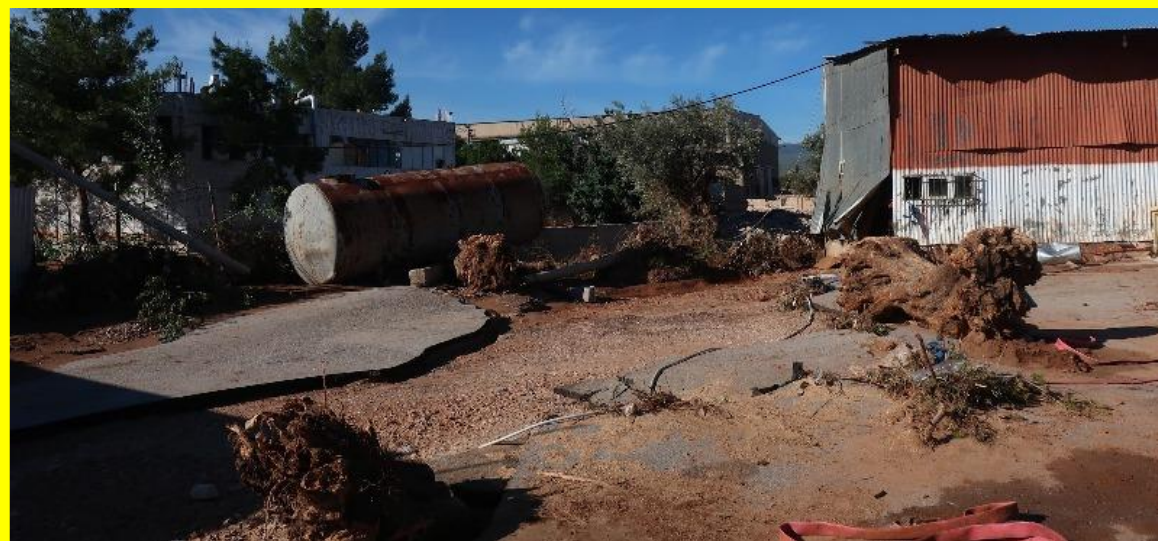
Χαρακτηριστικό  
παράδειγμα 3:

Υπάρχουν  
ασφαλτοστρωμένοι  
δρόμοι στα δυτικά και  
στα βόρεια της αστικής  
περιοχής της Μάνδρας  
που διασχίζουν τα  
ρέματα χωρίς καμία  
διευθέτηση κοίτης ή  
τεχνικό έργο (π.χ.  
οχετός, γέφυρα).

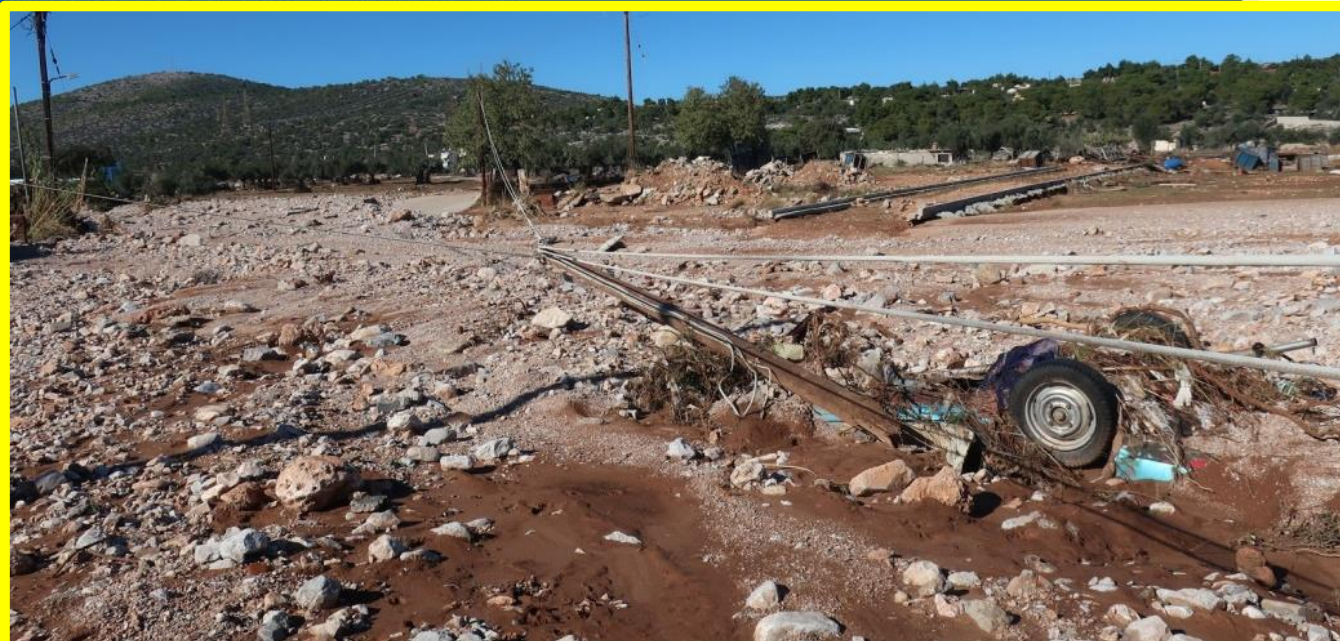
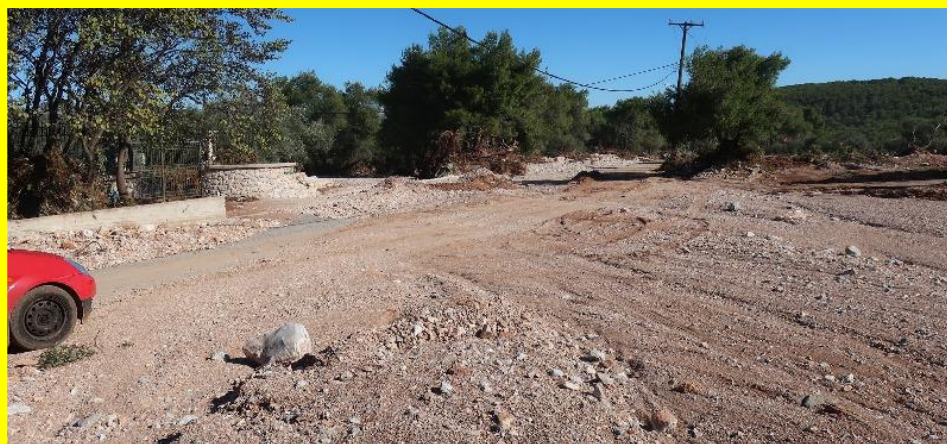
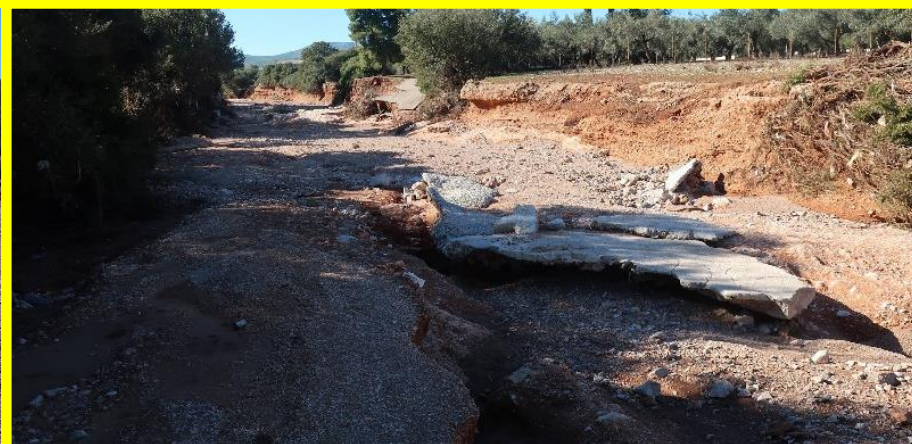
**Χαρακτηριστικό  
παράδειγμα 4:**

Το μη διευθετημένο  
ρέμα Λούτσας  
συνεχίζει ως δρόμος  
κάτω από την  
συμβολή Αττικής  
οδού και Ολυμπίας  
οδού, νότια της  
βιομηχανικής  
περιοχής της  
Μάνδρας.

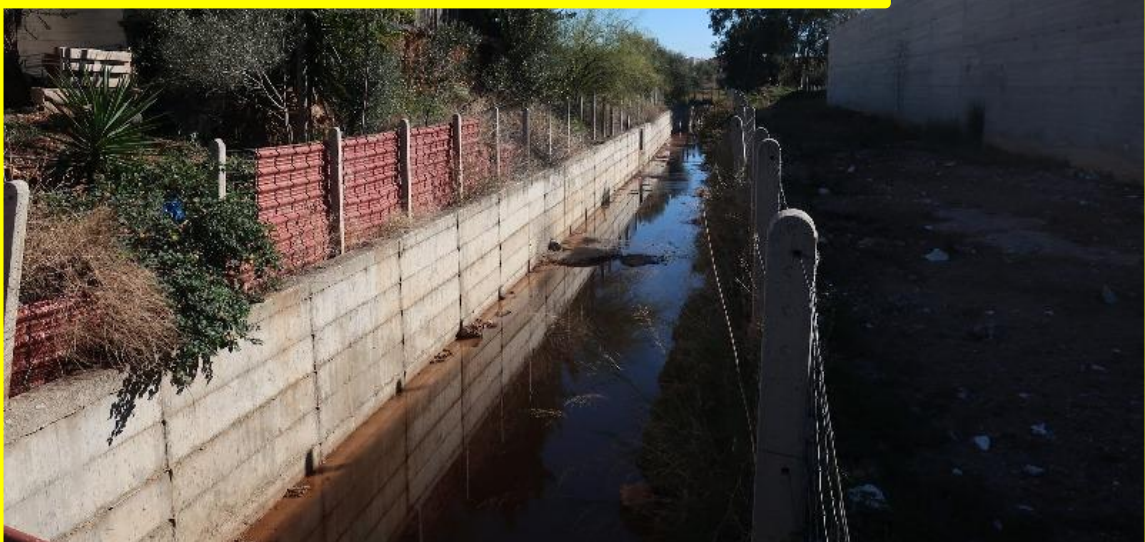
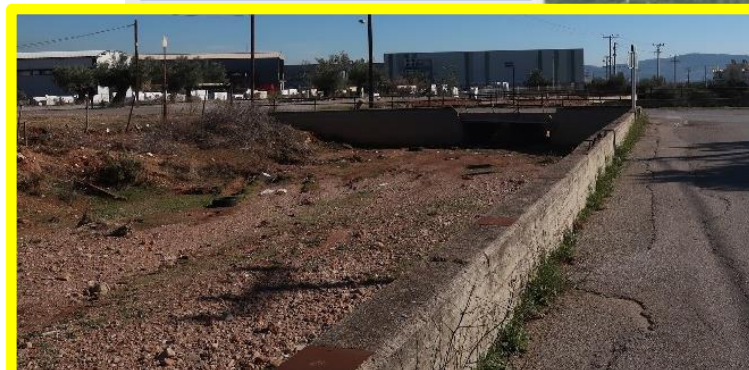
+  
**Χαρακτηριστικό παράδειγμα 3:**  
Το έργο συμβολής των  
διευθετημένων  
ρεμάτων Σούρες και  
Μικρό Αικατερίνη  
ήταν επαρκές (αλλά  
οριακά).

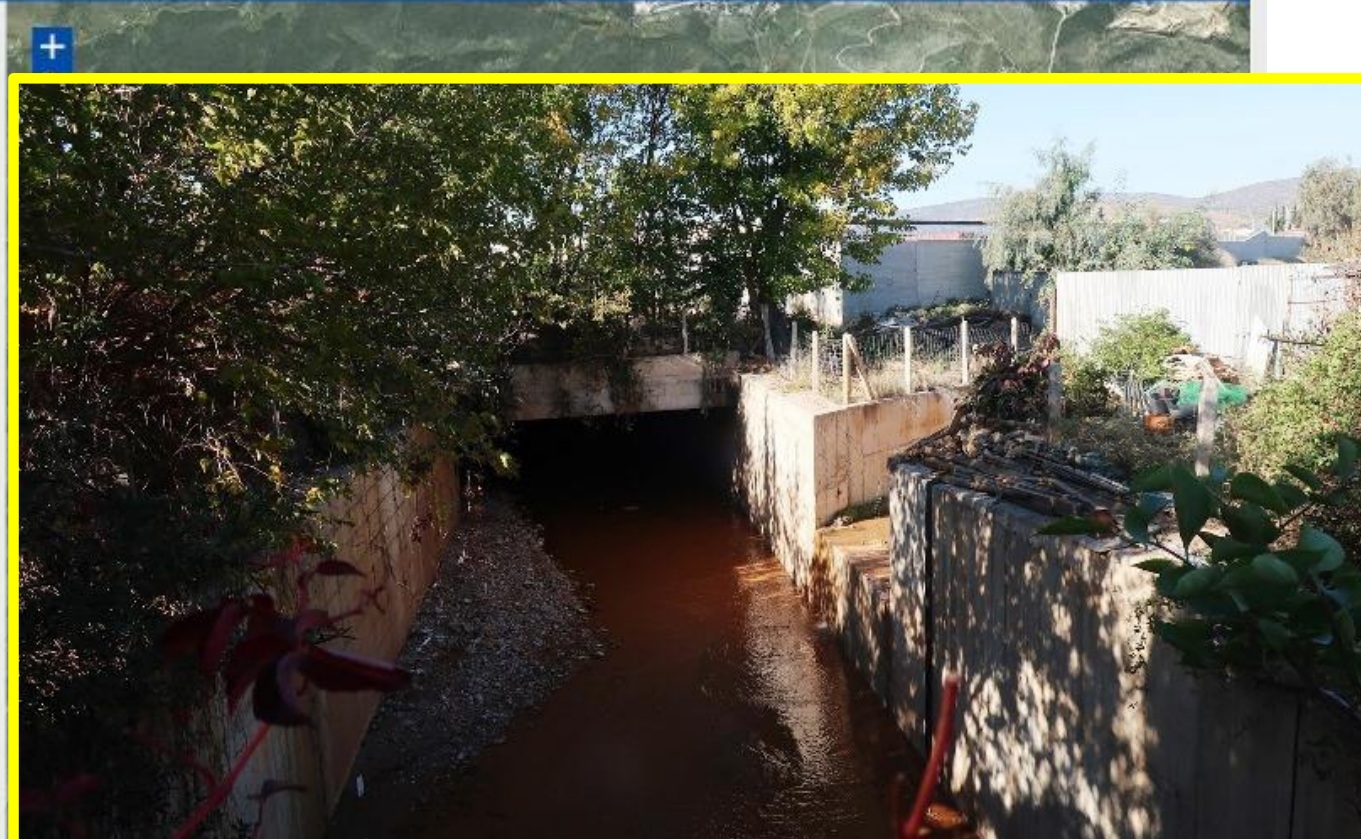
+  
**Χαρακτηριστικό παράδειγμα 4:**  
Η εκτροπή των διευθετημένων ρεμάτων Σούρες και Μικρό Αικατερίνη, μετά την συμβολή τους, μέσω κλειστού τεχνικού έργου ορθογωνικής διατομής από σκυρόδεμα και η εκβολή τους στον Σαρανταπόταμο ήταν επαρκής και αποσόβησε την πλημμύρα της Ελευσίνας.

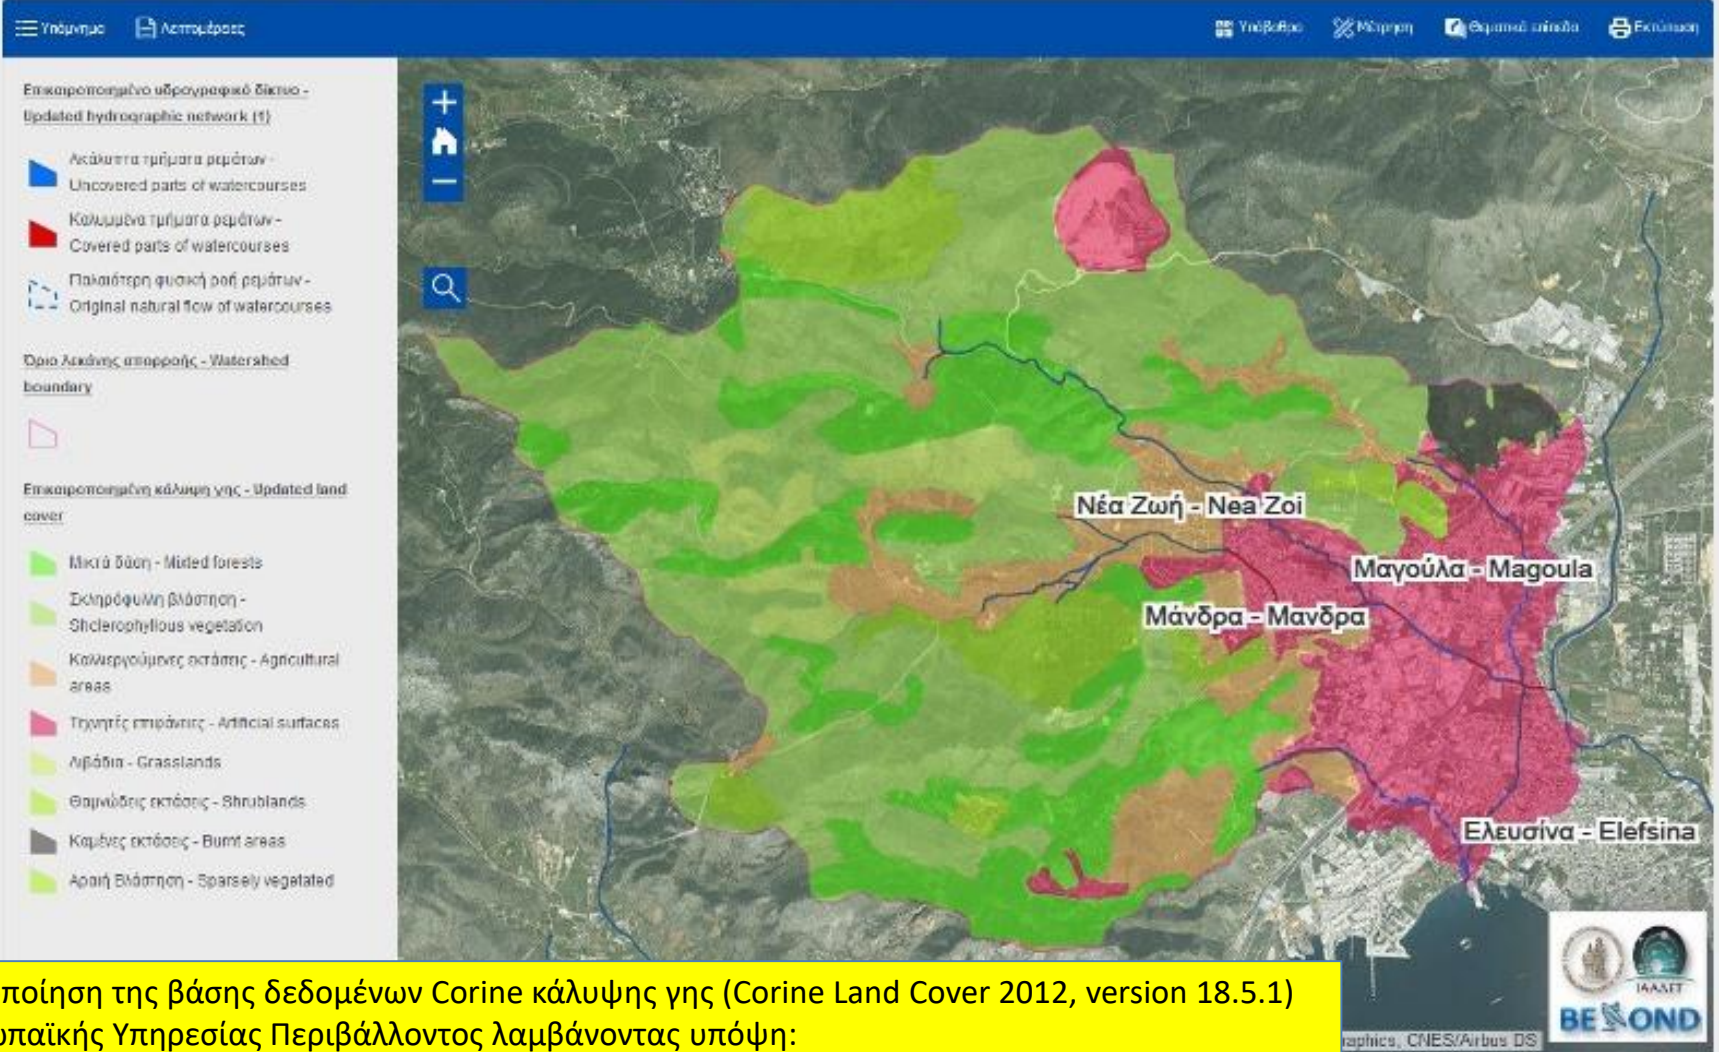
Επικαιροποίηση της βάσης δεδομένων Corine κάλυψης γης (Corine Land Cover 2012, version 18.5.1) της Ευρωπαϊκής Υπηρεσίας Περιβάλλοντος λαμβάνοντας υπόψη:

- την αστική επέκταση,
- την σημερινή κατάσταση των καμένων διαχρονικά εκτάσεων.

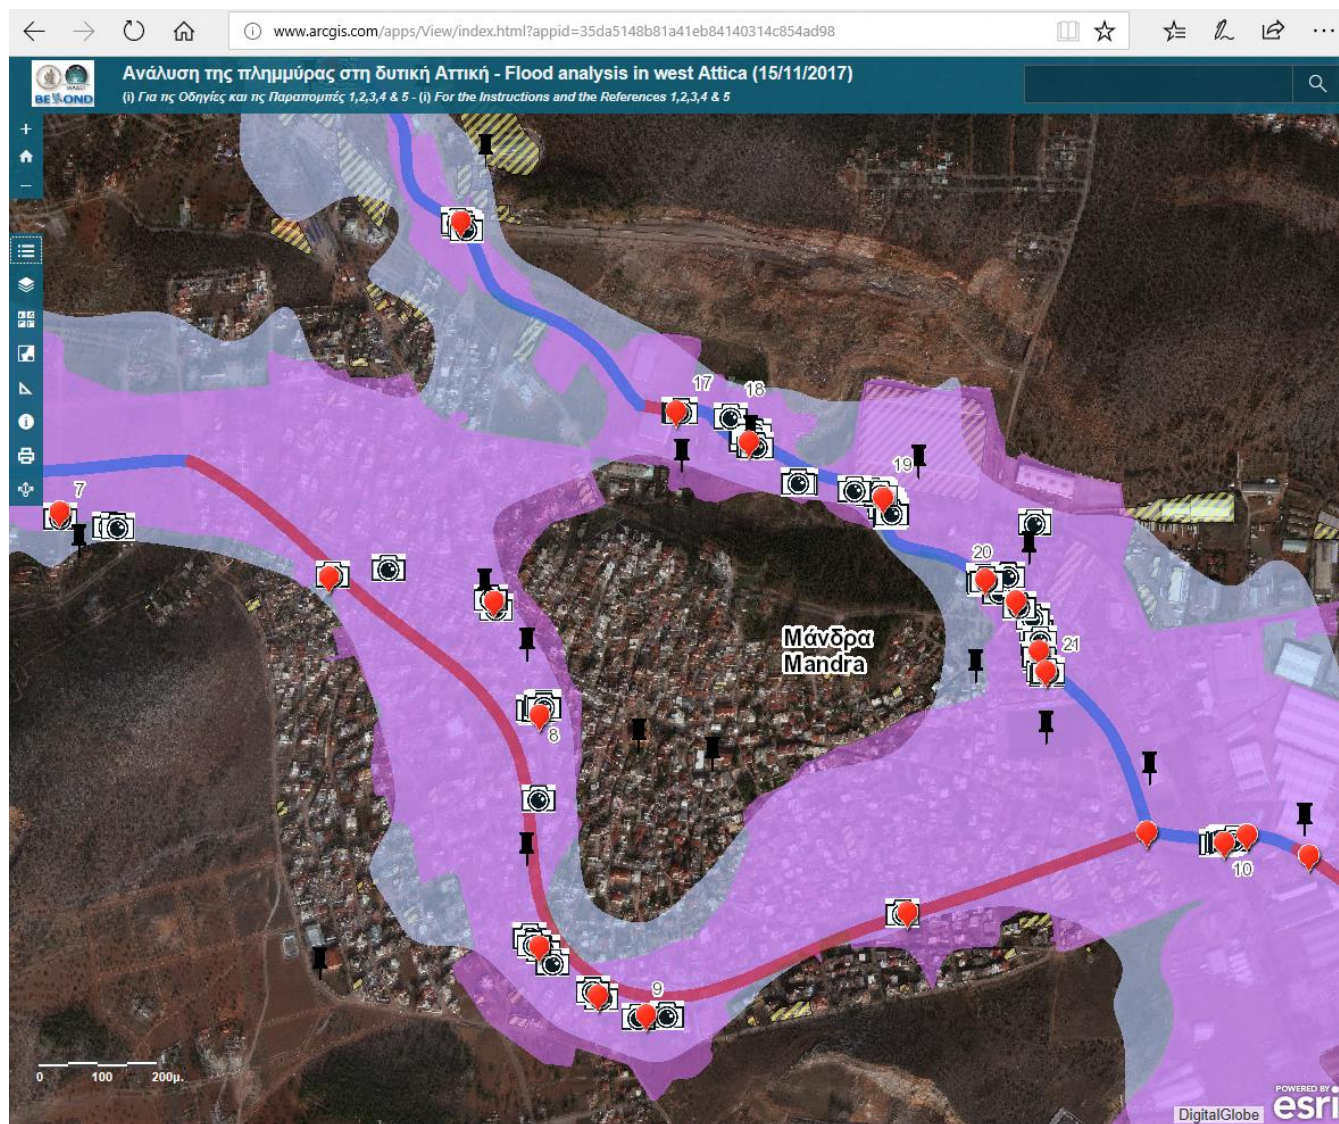
Το αποτέλεσμα του μοντέλου φαίνεται να προσεγγίζει ικανοποιητικά το αποτέλεσμα της χαρτογράφησης με χρήση δορυφορικής τηλεπισκόπησης, και επιπλέον απεικονίζει πλημμυρισμένες ζώνες στις κοίτες των ρεμάτων ανάντη.

Η προσομοίωση επηρεάζεται προφανώς από το επίπεδο ακρίβειας των δεδομένων εισόδου και υπόκειται σε μια σειρά παραδοχών, ωστόσο παρέχει μια πρώτη εικόνα της μέγιστης πλημμυρικής κατάκλυσης, που πλησιάζει εύλογα την πραγματικότητα.
