# Analysis of the fatal flood in Mandra on 15/11/2017 combining Earth Observation with modeling and in-situ data

## Ανάλυση της πλημμύρας στη δυτική Αττική στις 15/11/2017 Analysis of the flood in west Attica on 15/11/2017

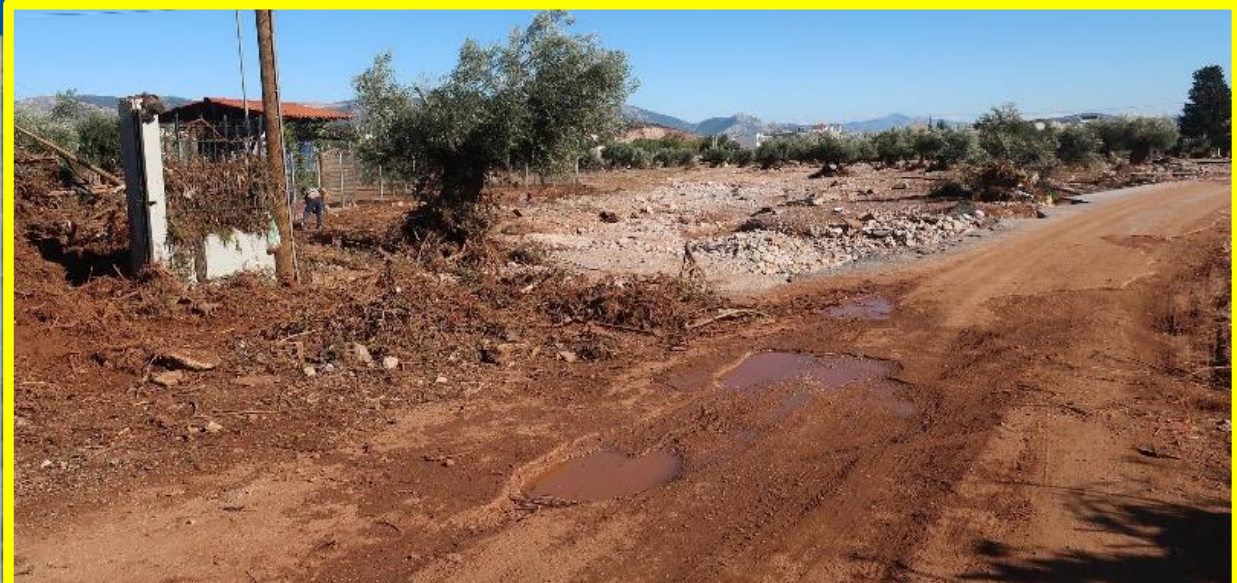
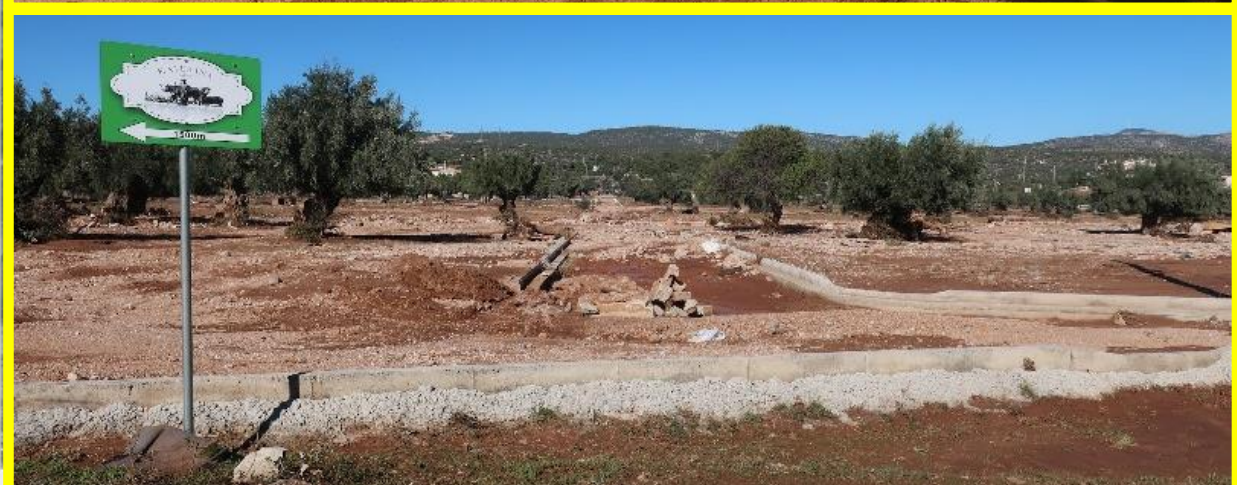
### Characteristic example 2:

The natural flow of Soures stream is hindered in several spots by private (e.g. D. Vakontios S.A.) and municipal facilities (construction site of the Municipality of Mandra).

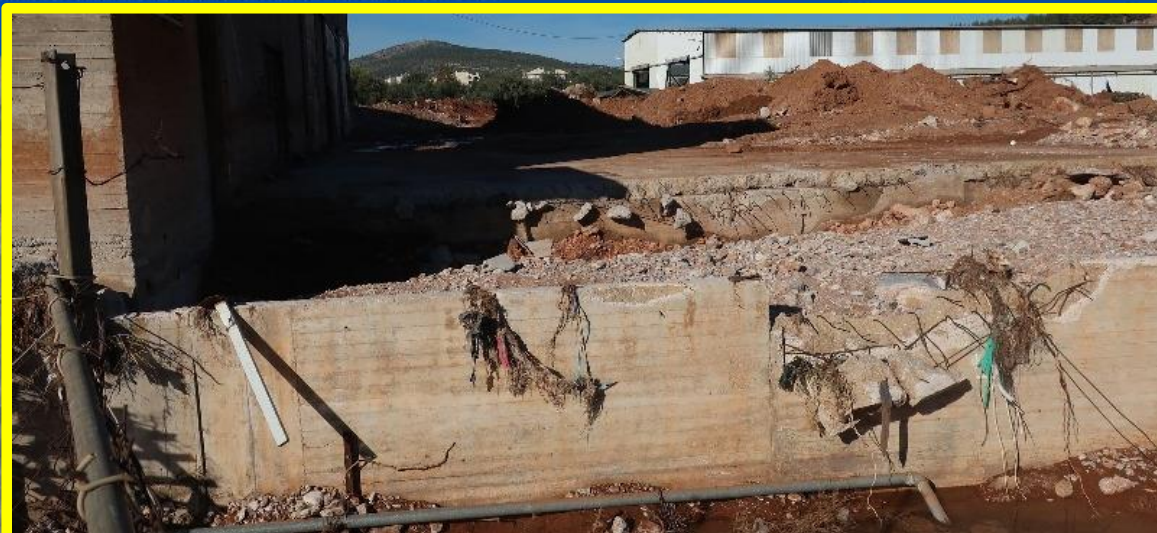
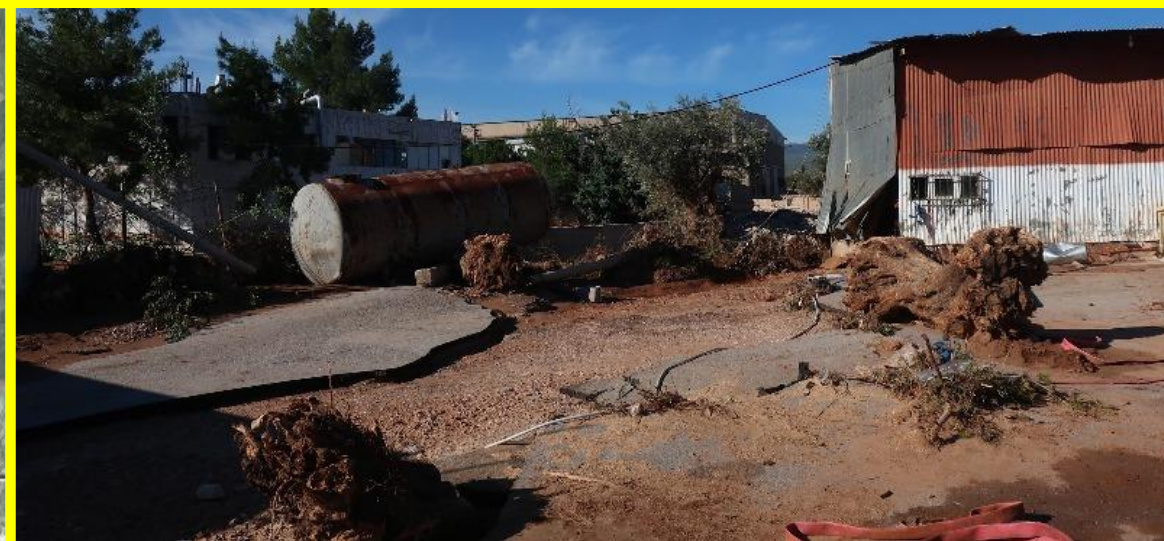
### Characteristic example 3:

There are asphalted roads in the west and north of the urban area of Mandra that cross the streams without any bed arrangement or technical work (e.g. culvert, bridge).

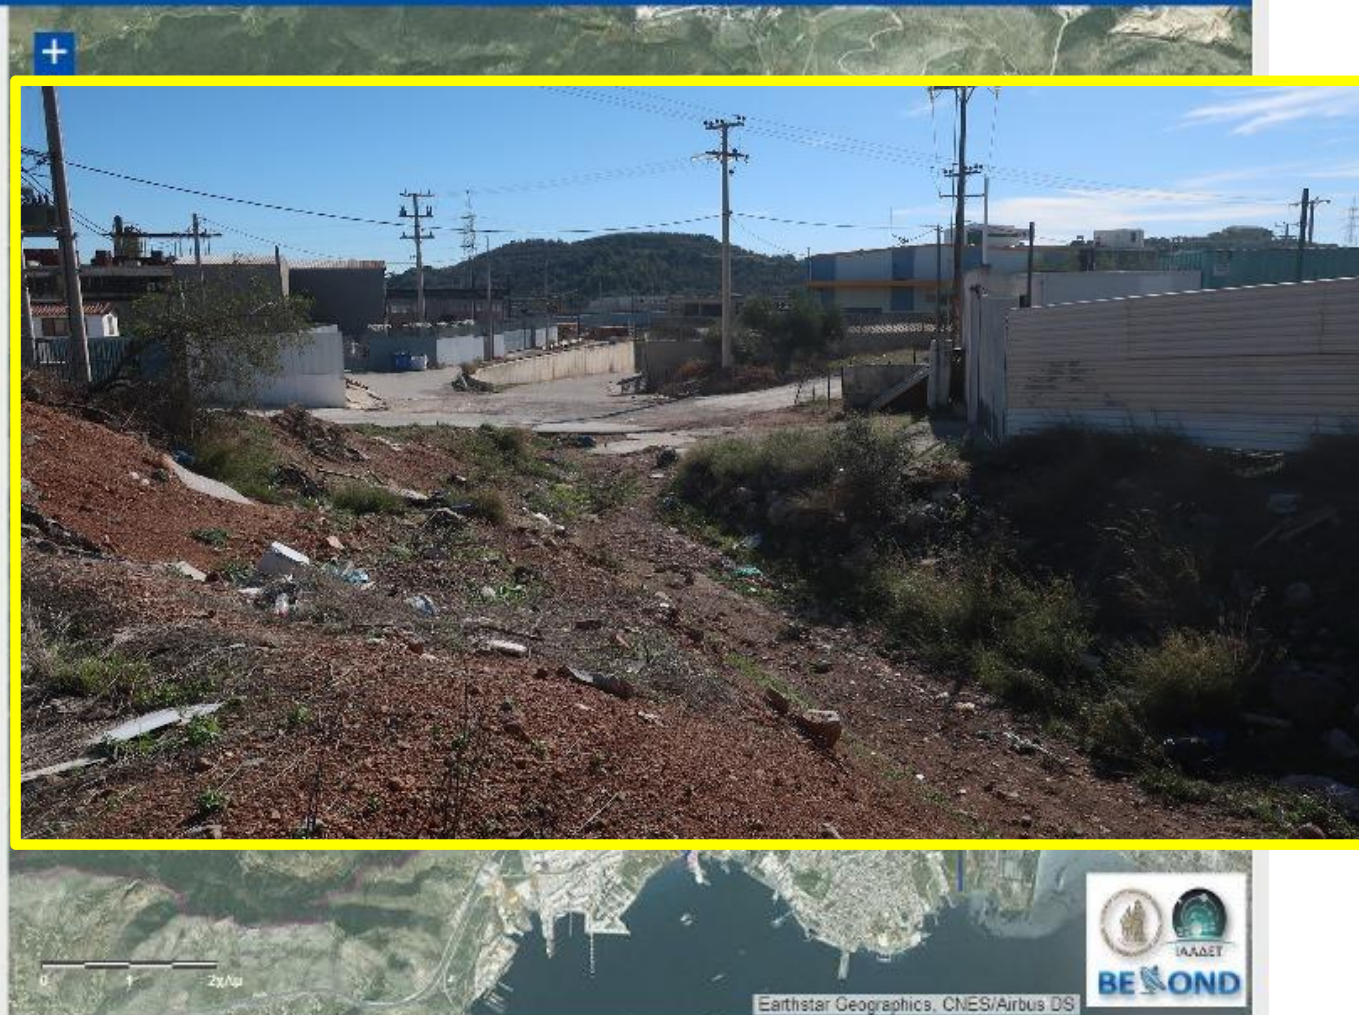
### Characteristic example 4:

The non-arranged Loutsia stream continues as a road under the junction of Attiki Highway and Olympia Highway, south of the industrial area of Mandra.

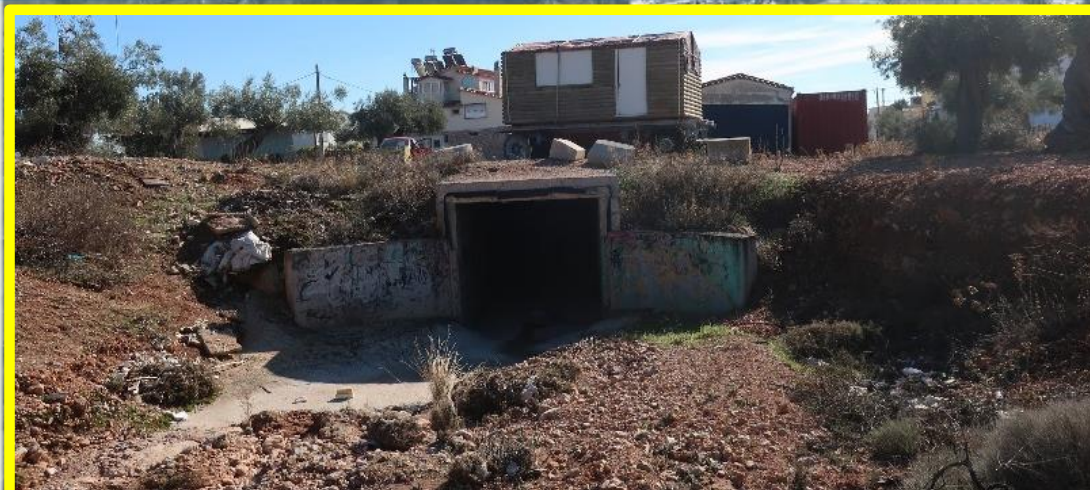
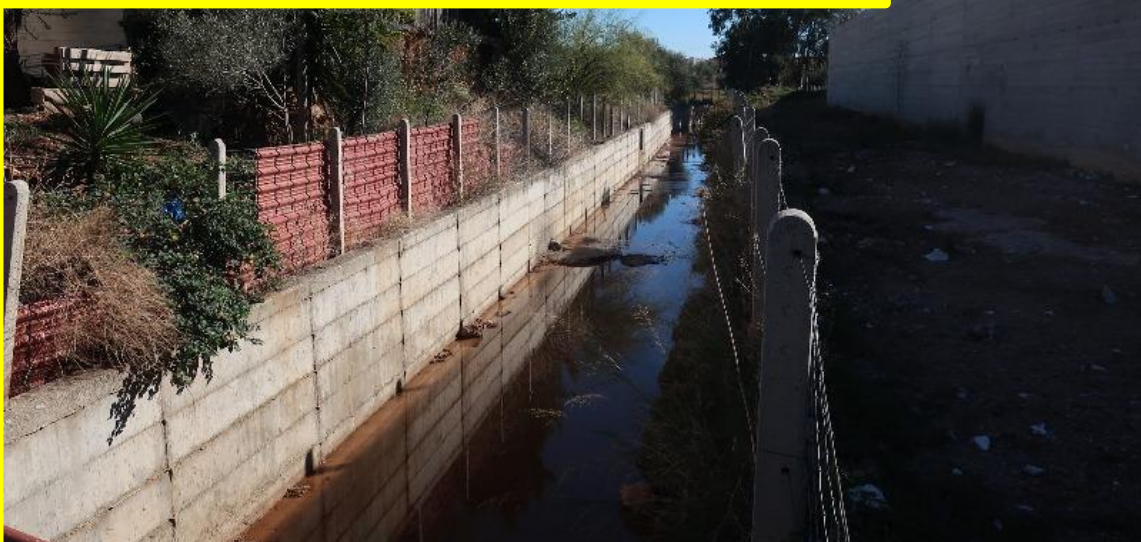
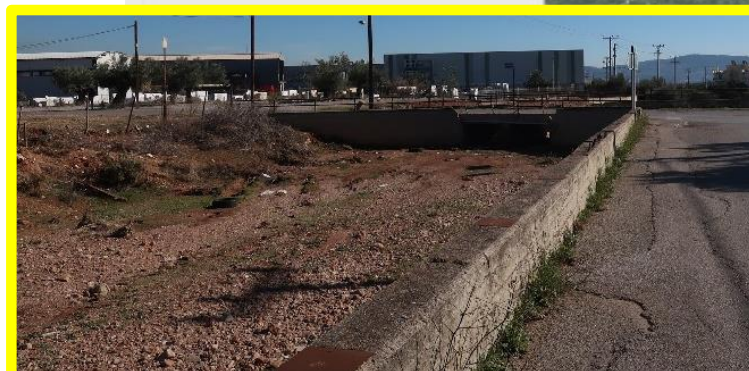
**+**  
**Characteristic example 2:**  
The technical works on the river bed of Mikro Aikaterini north and east of the Magoula urban area were adequate, as well as its boxing in a closed concrete culvert of rectangular section, upstream of Attiki Odos.

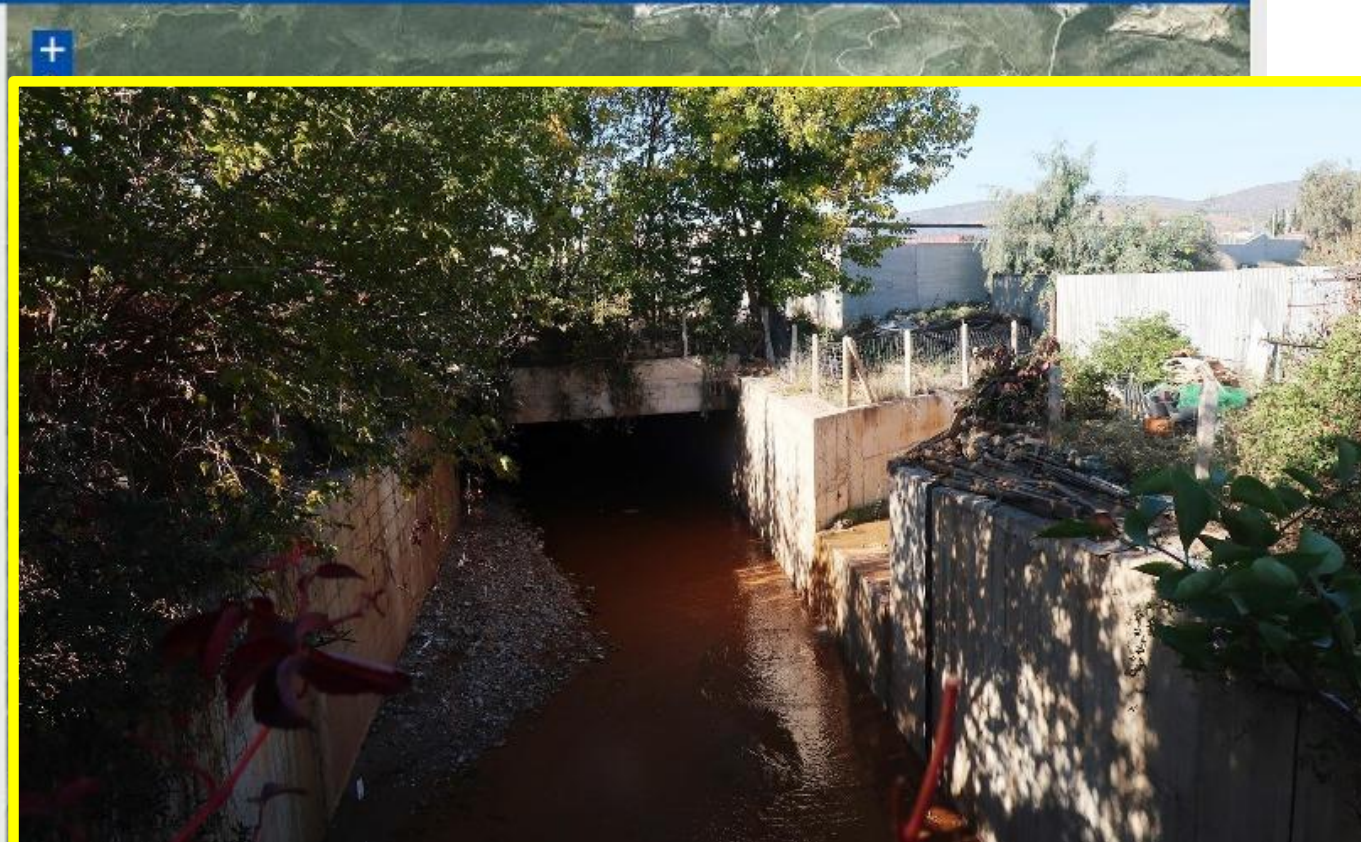
**+ Characteristic example 3:**  
The technical work of junction of the arranged streams of Soures and Mikro Aikaterini was adequate (but only marginally).

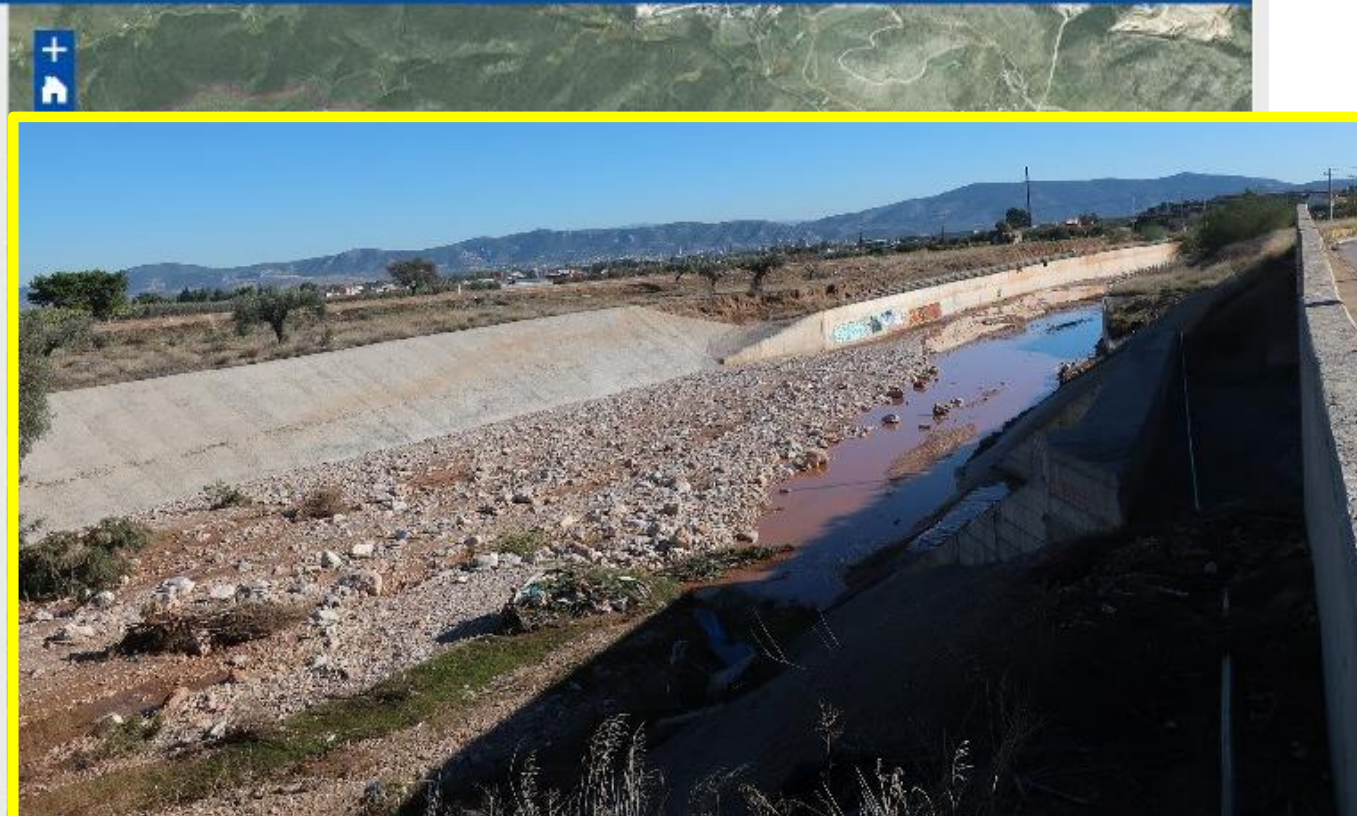
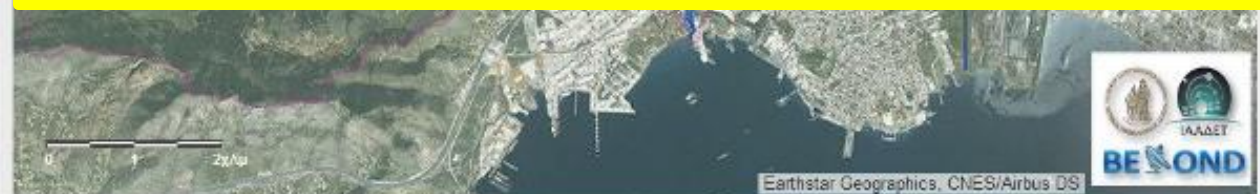
### Characteristic example 4:

The diversion of the arranged streams of Soures and Mikro Aikaterini, after their junction, through a closed concrete technical work of rectangular cross-section, and their discharge to Sarantapotamos river was adequate and prevented the flood of Elefsina.

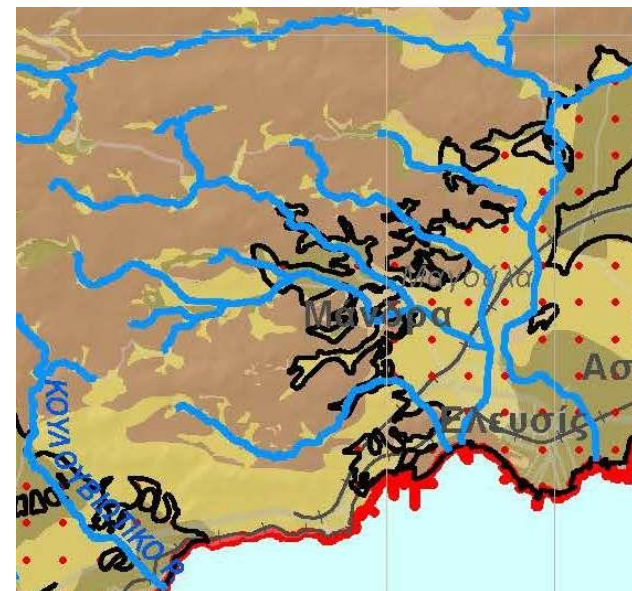
Simulation of the maximum flood extent

Χάρτες στην περιοχή ενδιαφέροντος από το αντίστοιχο σχέδιο διαχείρισης κινδύνων πλημμύρας για λογαριασμό της Ειδικής Γραμματείας Υδάτων.
